XII Seminario de Investigación Urbana y Regional  
La región como escenario de la reflexión territorial  
Cali, Colombia.

## Evaluación de la Calidad Ecológica y Visual del río Tamazula en la ciudad de Culiacán Sinaloa, México.

**Mesa Temática 1:** Ambiente y Sostenibilidad Urbana.

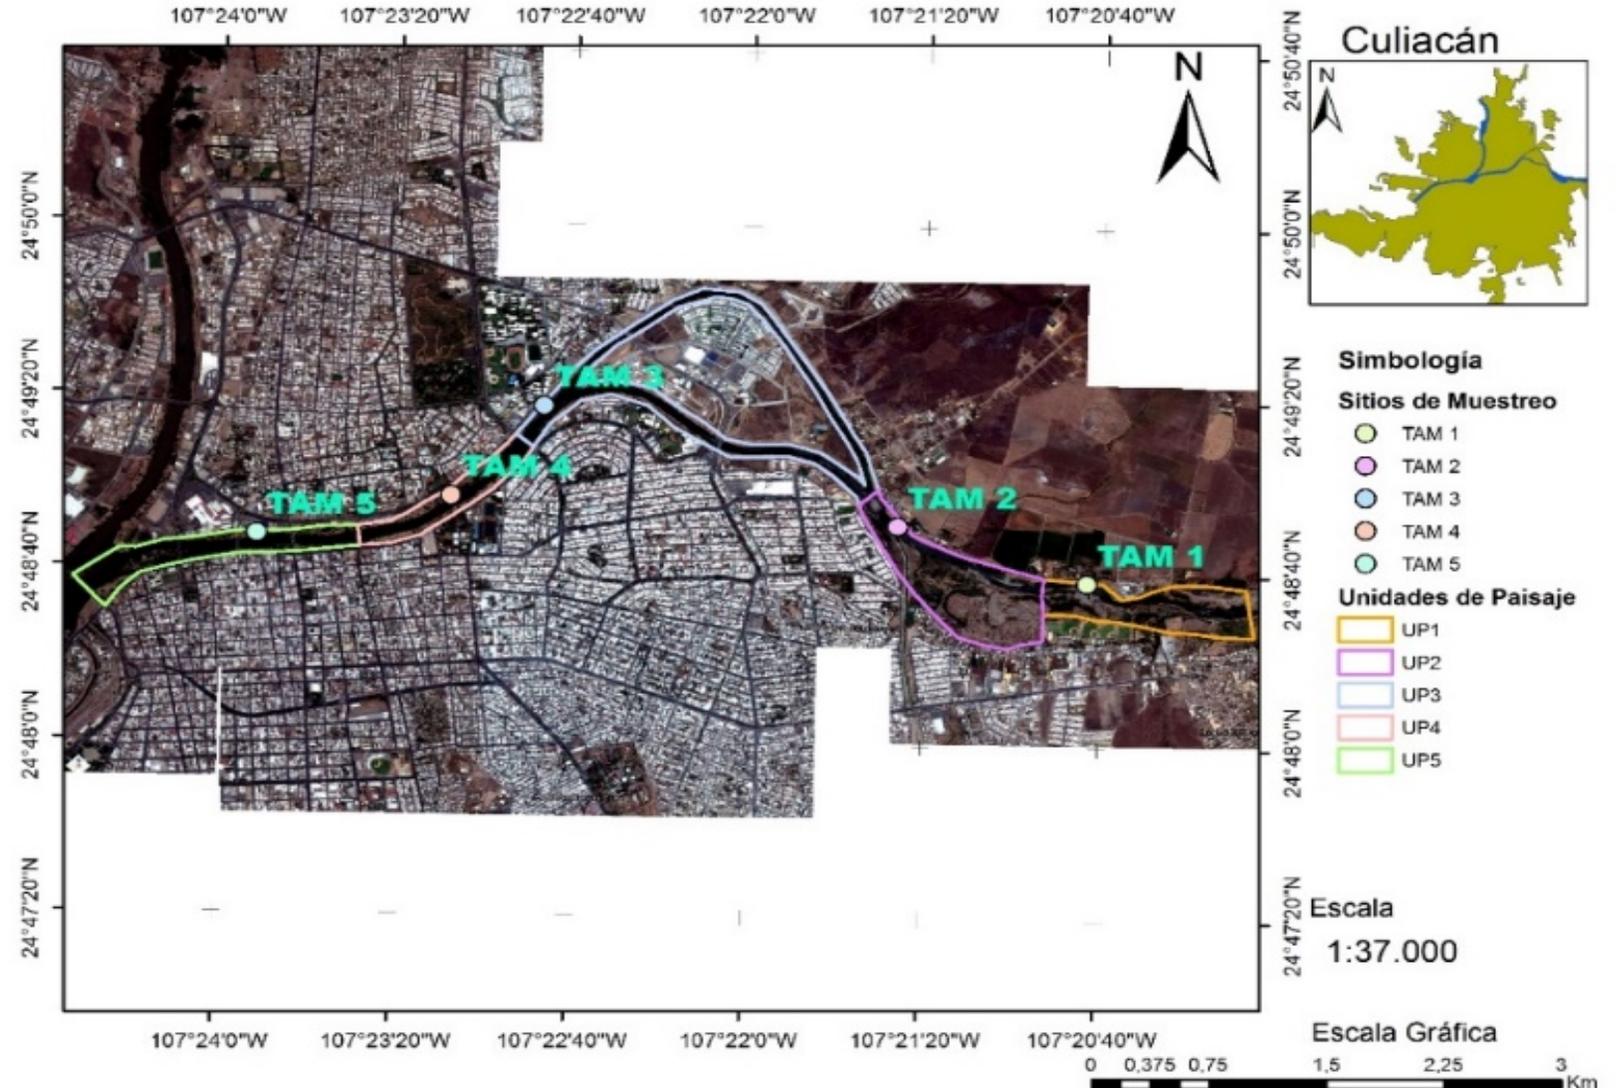
## Unidades de Paisaje

- Estructura de la vegetación.
- Morfología de las riberas.
- Cauce.
- Uso recreativo.

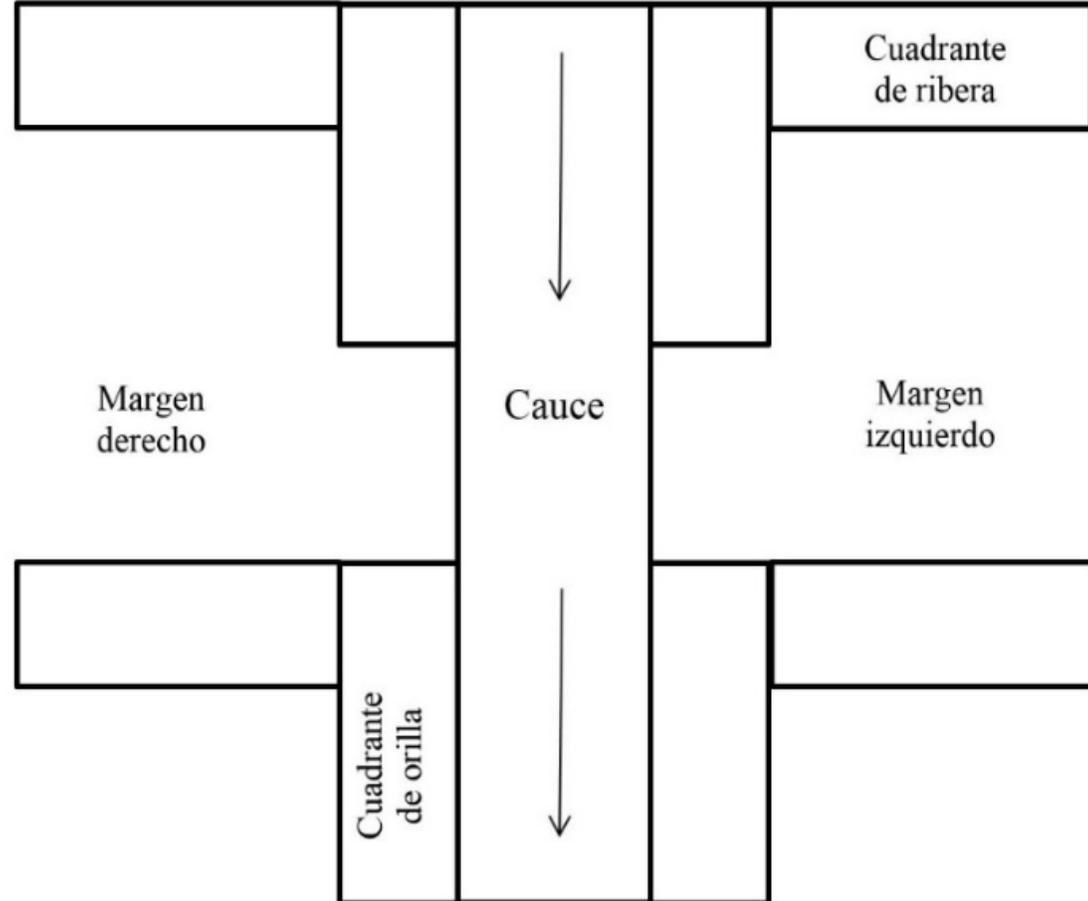
Para evaluar la calidad ecológica se trabajó a partir de tres ejes: biológico, físico y antropogénico.

El levantamiento de datos consistió en un muestreo indicativo estratificado.

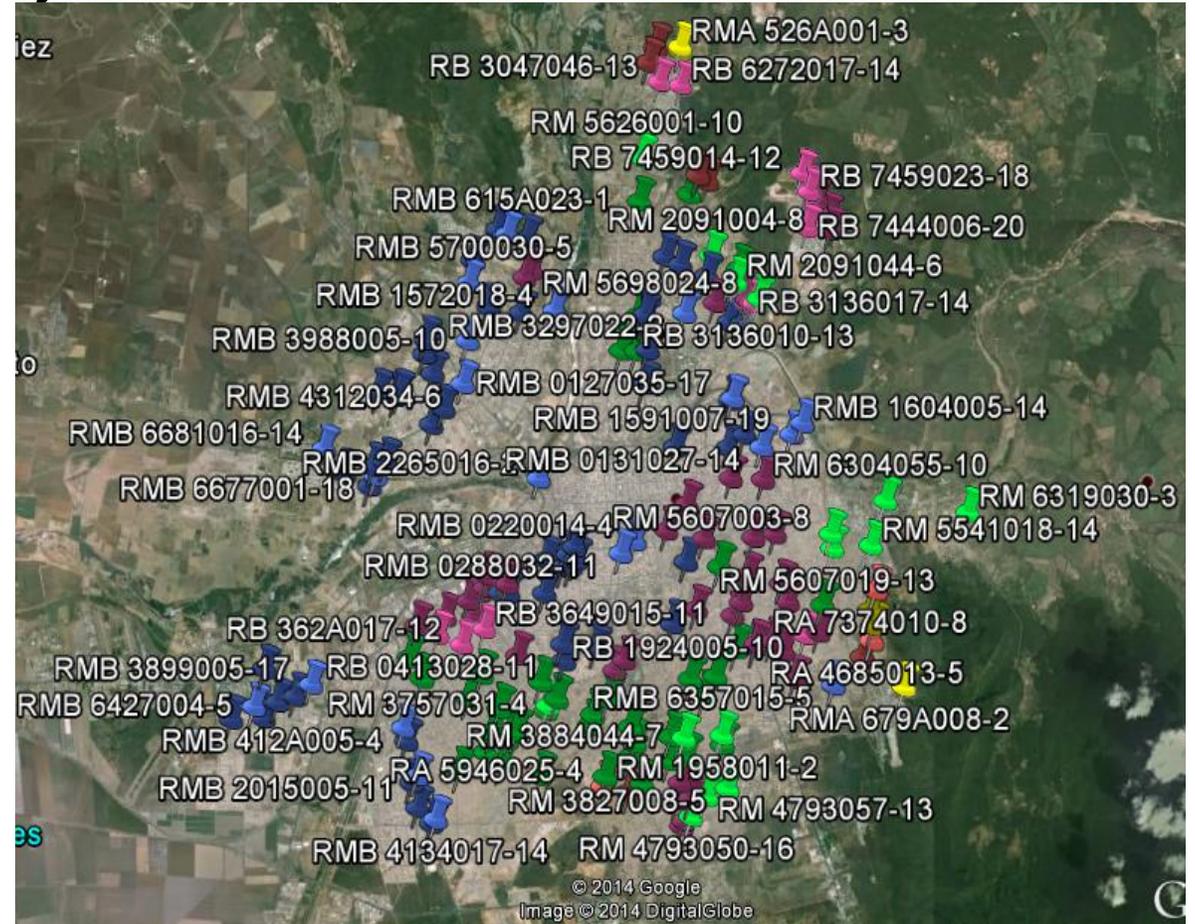
- Una encuesta de preferencias
  - Cuestionario
  - Colección de Fotografías
- Muestra probabilística
  - 196 encuestados

Fuente: elaboración propia con imagen de google 2014.

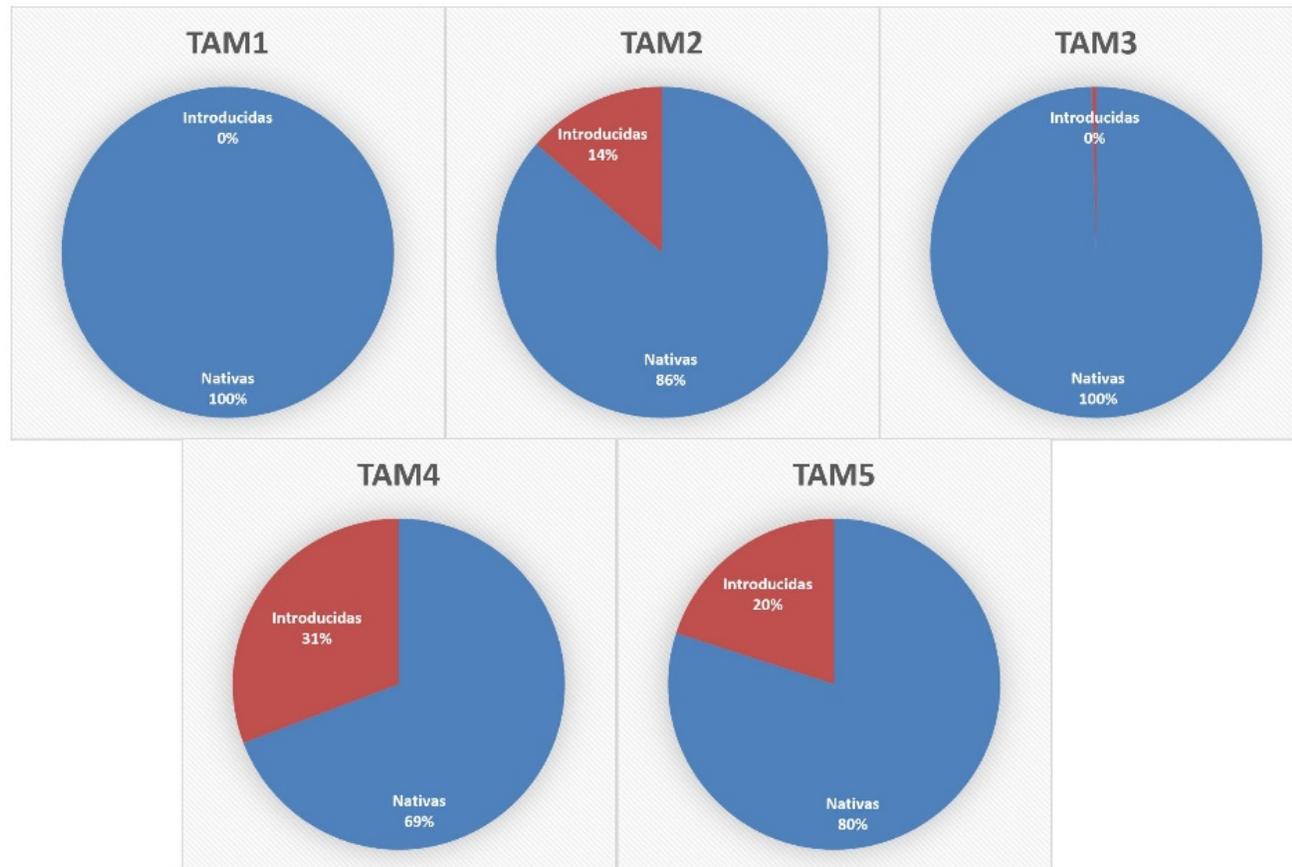
- Porcentaje de especies nativas e introducidas por cada sitio de muestreo.

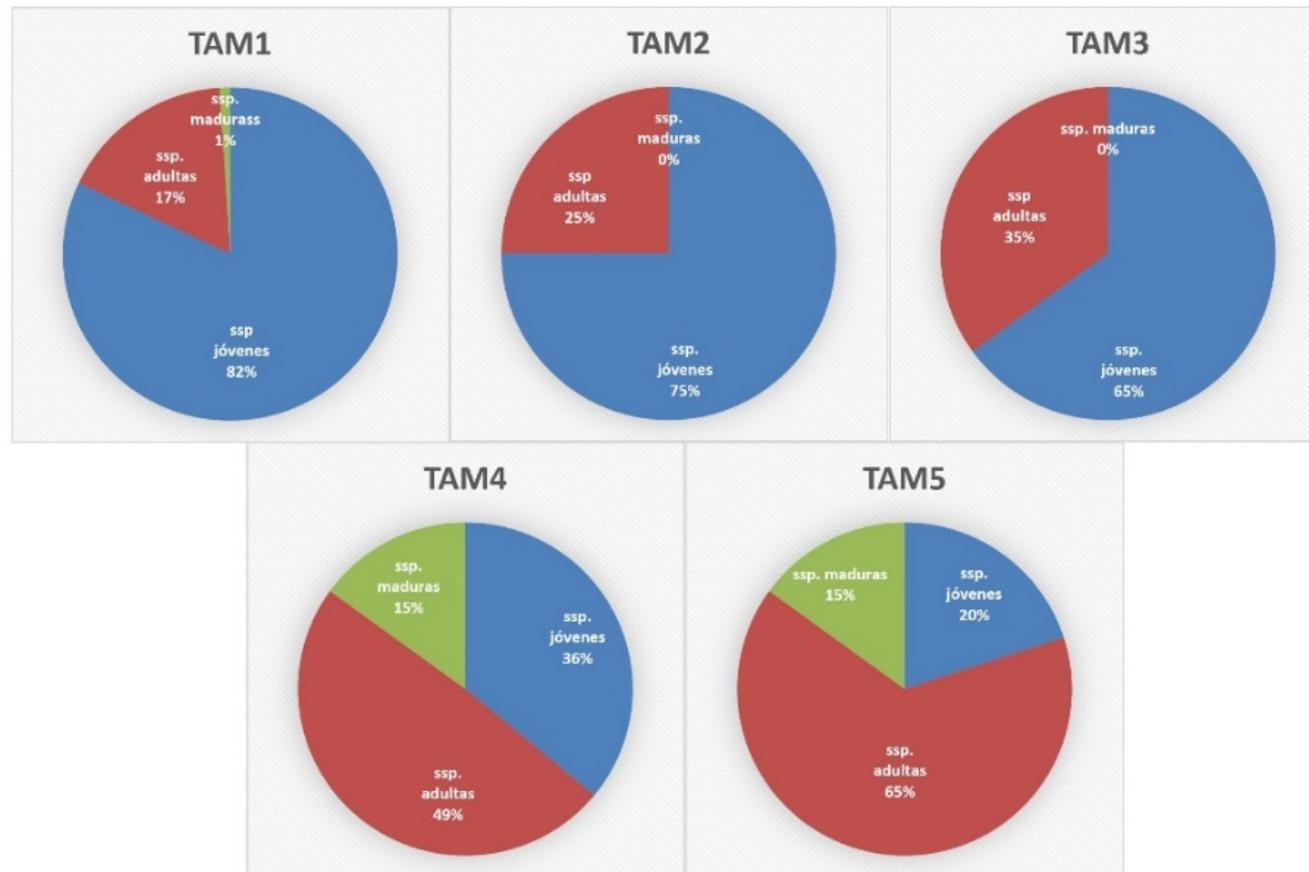
- Presencia de especies jóvenes, adultas y maduras.
