SEMINARIO DE INVESTIGACION URBANA REGIONAL

Mesa temática 1. Ambiente y sostenibilidad urbana

**Transformaciones de las
características físico-
naturales del parque central
en el centro histórico en la
ciudad de San Cristóbal de
las Casas, Chiapas.**
Teresa del Rosario Argüello Méndez.

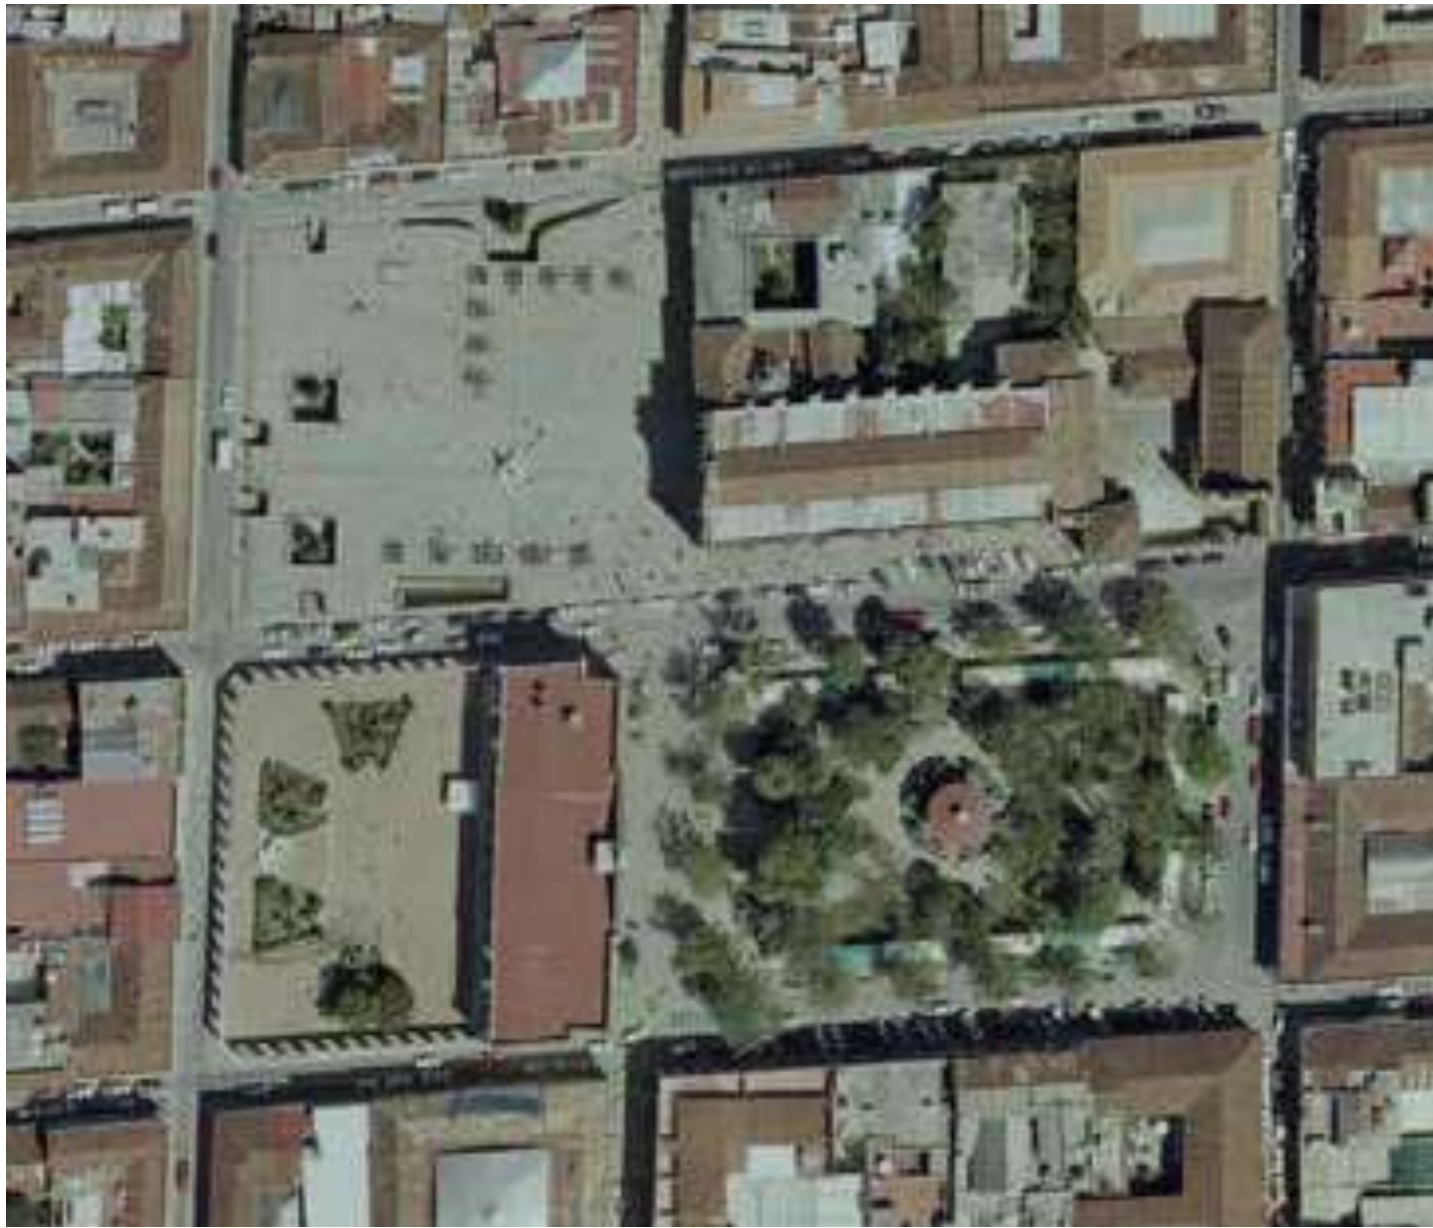
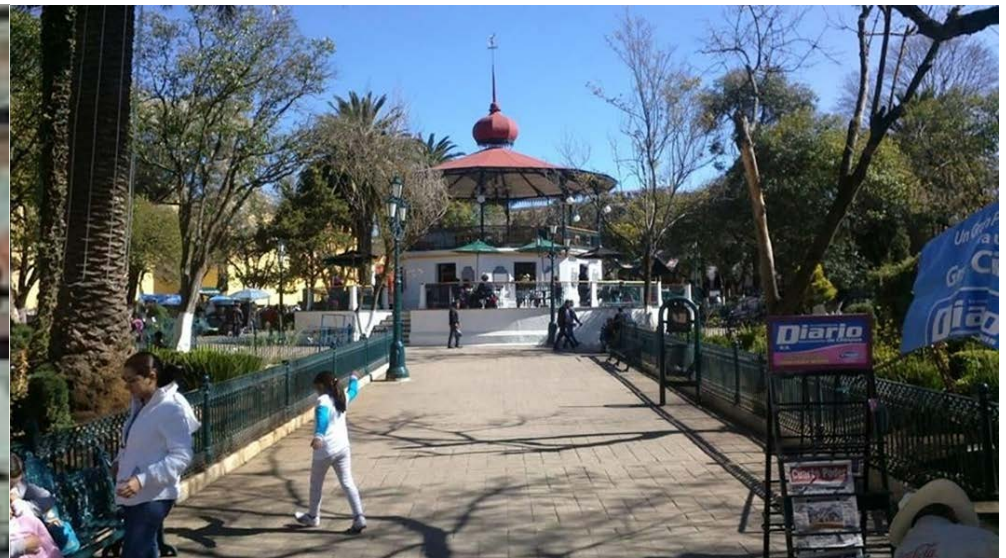
Con los cambios de nombre también se han presentado cambios en el mobiliario urbano y la vegetación del parque, manteniéndose el kiosco al centro del mismo y parcialmente la traza de andadores y jardineras, pues estos han sufrido leves alteraciones en sus dimensiones y forma.

La vegetación actual data de las últimas intervenciones en la década de los 70's, su biodiversidad es muy pobre, se encuentra dominada por la especie de eucalipto, lo que contribuye al descenso de las especie autóctonas de flora y fauna.

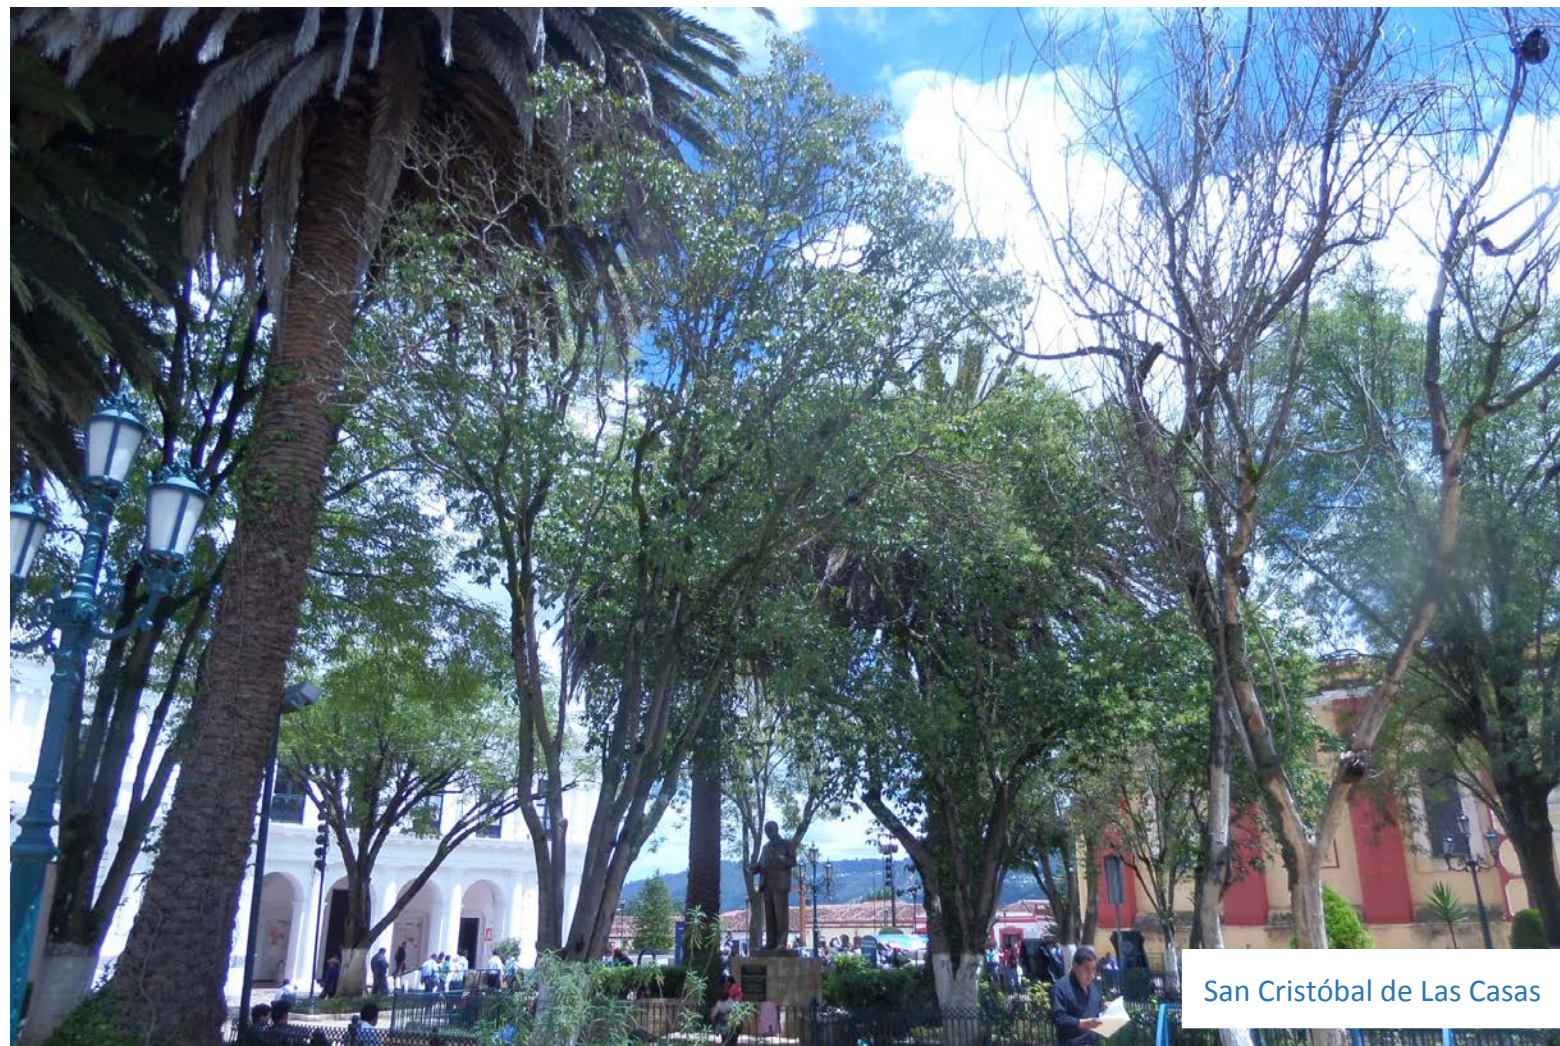
ANÁLISIS TAXONÓMICO

-   20 FRESNO
Fraxinus excelsio
-   11 MAPLE MEXICANO
Ligustrum lucidum
-   16 TRUENO
Ligustrum lucidum
-   6 PALMA CANARIA
Phoenix canariensis
-   6 PALMA WASHINGTONIA
Washingtonia
-   12 CIPRES
Cupressus
-   3 EUCALIPTO
Eucalyptus

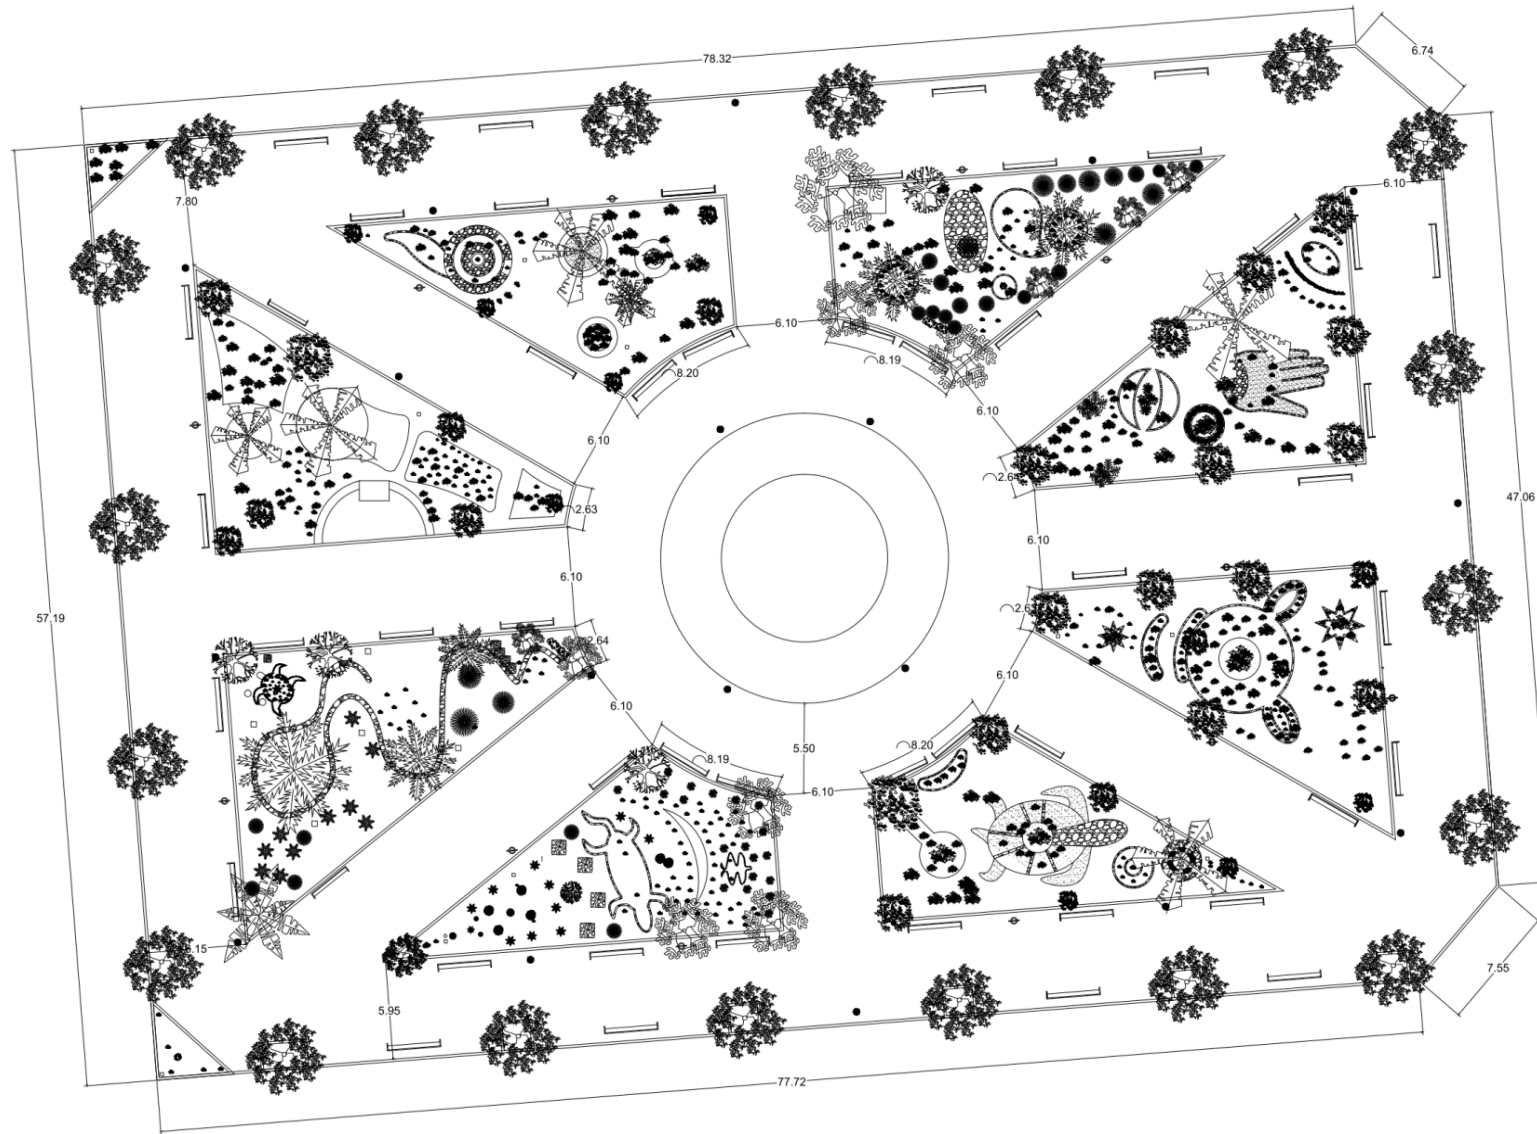
La vegetación existente en el Parque Central se observa sin una visión totalizadora del conjunto que procure una orientación estética que brinde un sentido de identidad cultural, por lo mismo pasan desapercibidos los elementos de ornato que en ellas se ubican.

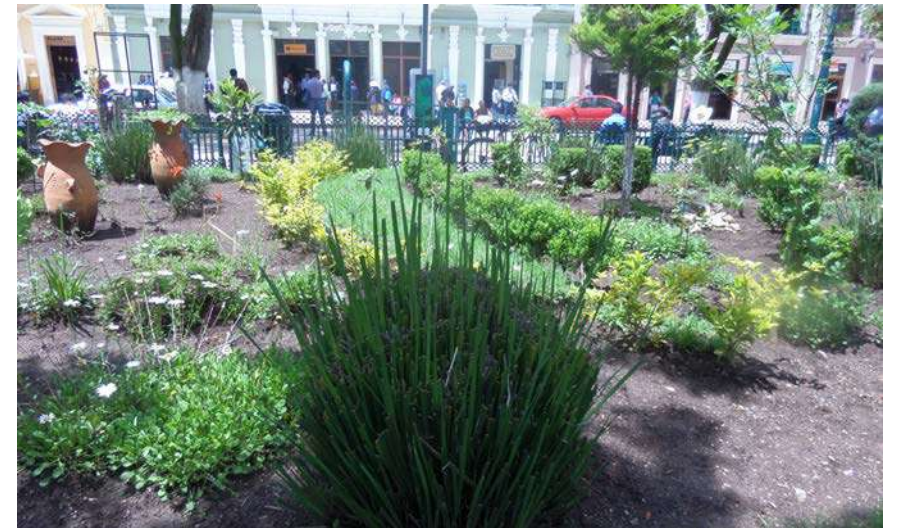
Es el centenario Kiosco el único elemento que confiere carácter al espacio. También se percibe como elemento identitario del lugar el arbolado perimetral, aunque éste último haya sido cambiado en por lo menos tres ocasiones.

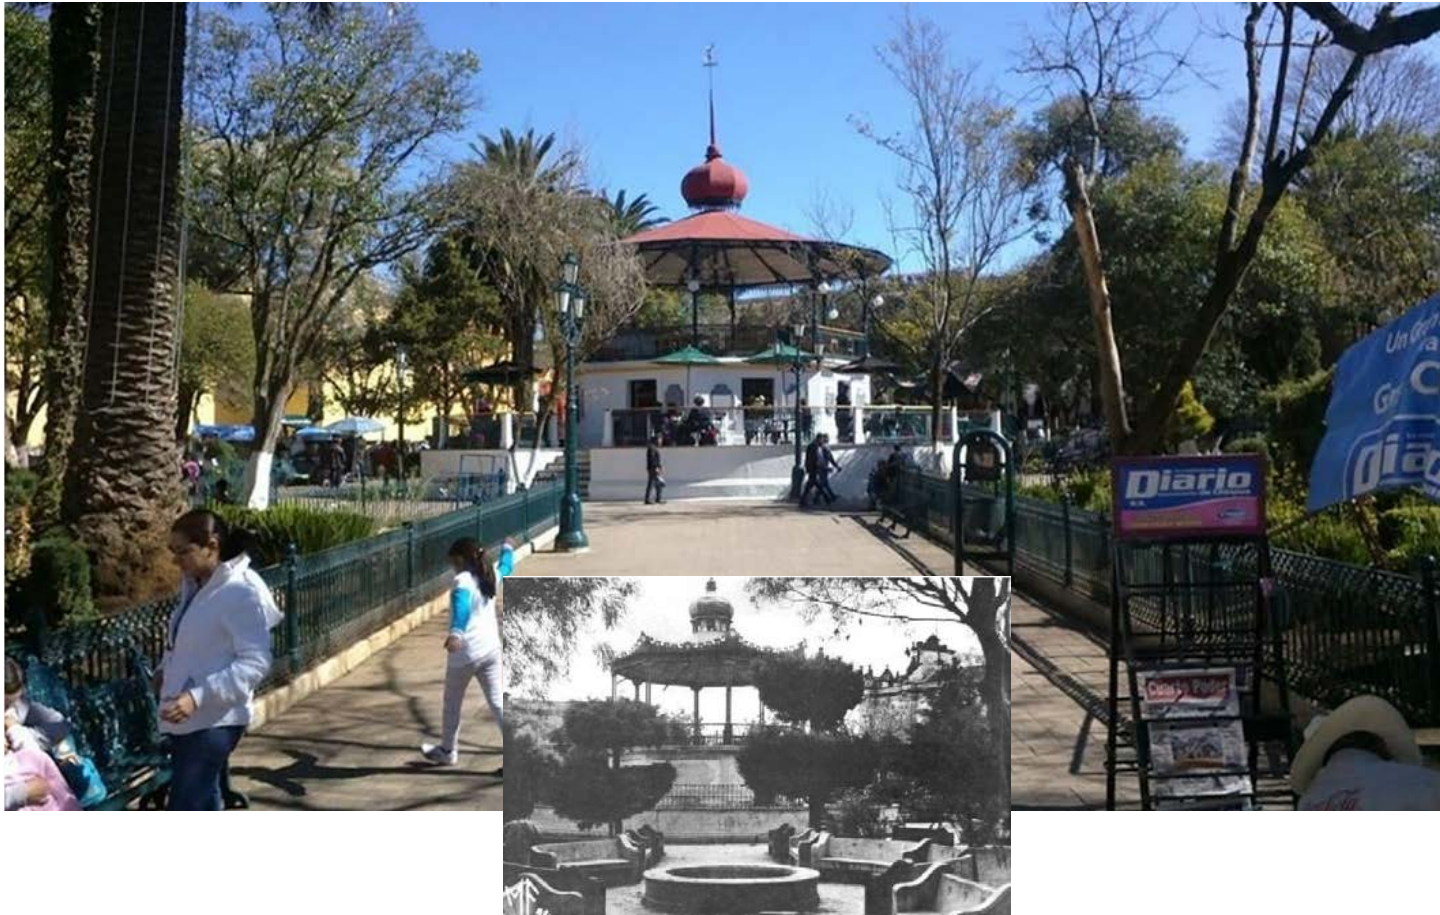
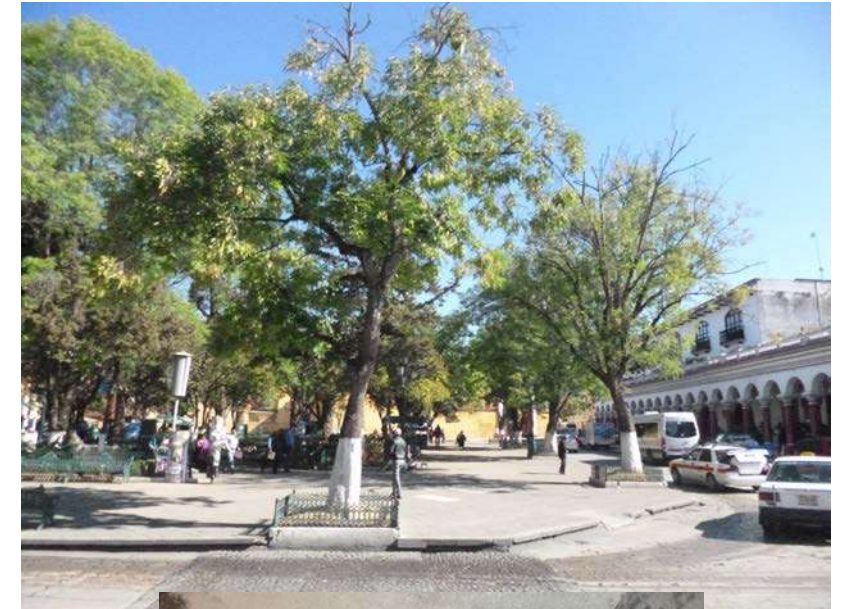
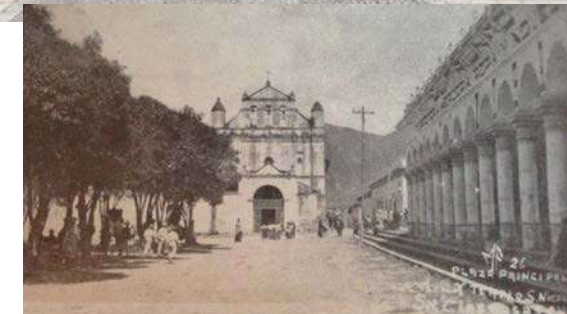
Las actividades de limpieza de calzado y venta de periódicos que se realizan en ese espacio dan sentido de apropiación por parte de los usuarios locales, aun cuando visualmente resulta un elemento de discordancia que contribuye a la progresiva degradación y pérdida de calidad estética, así como a la generación de problemas de seguridad asociados a usos indeseados.

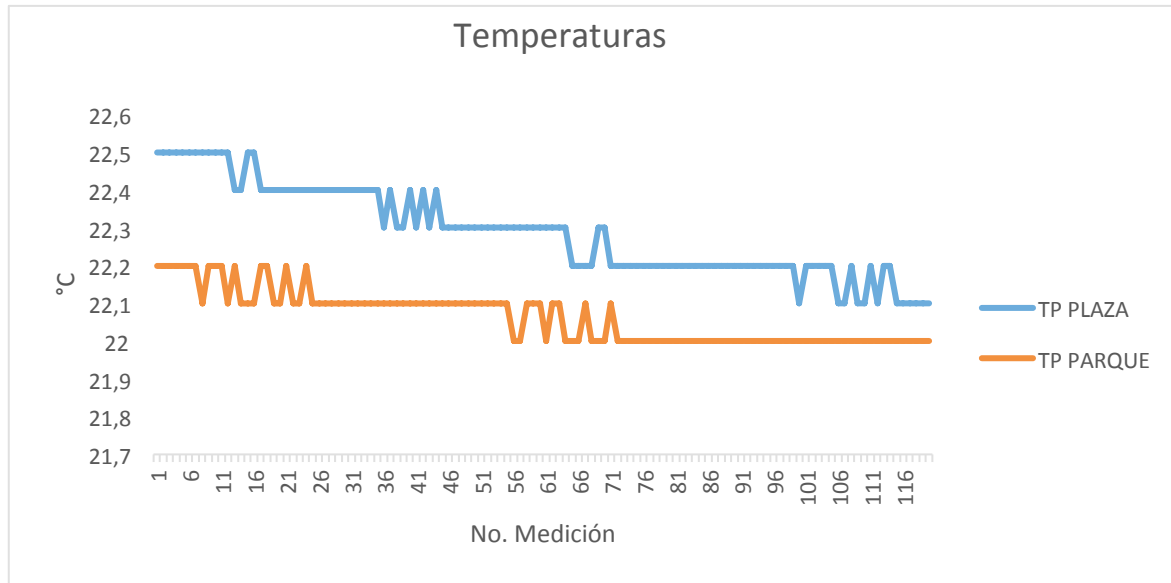
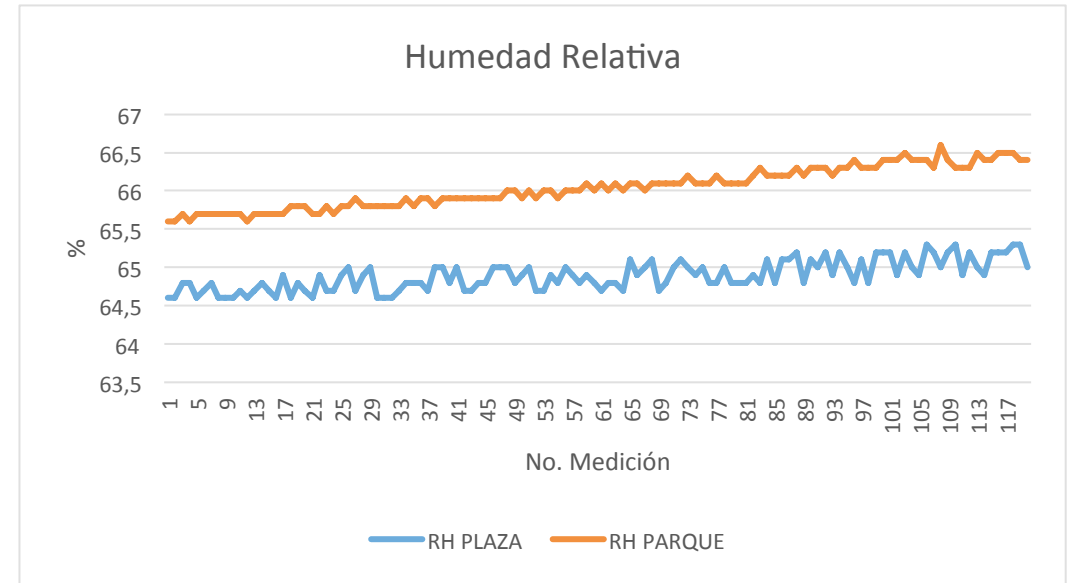
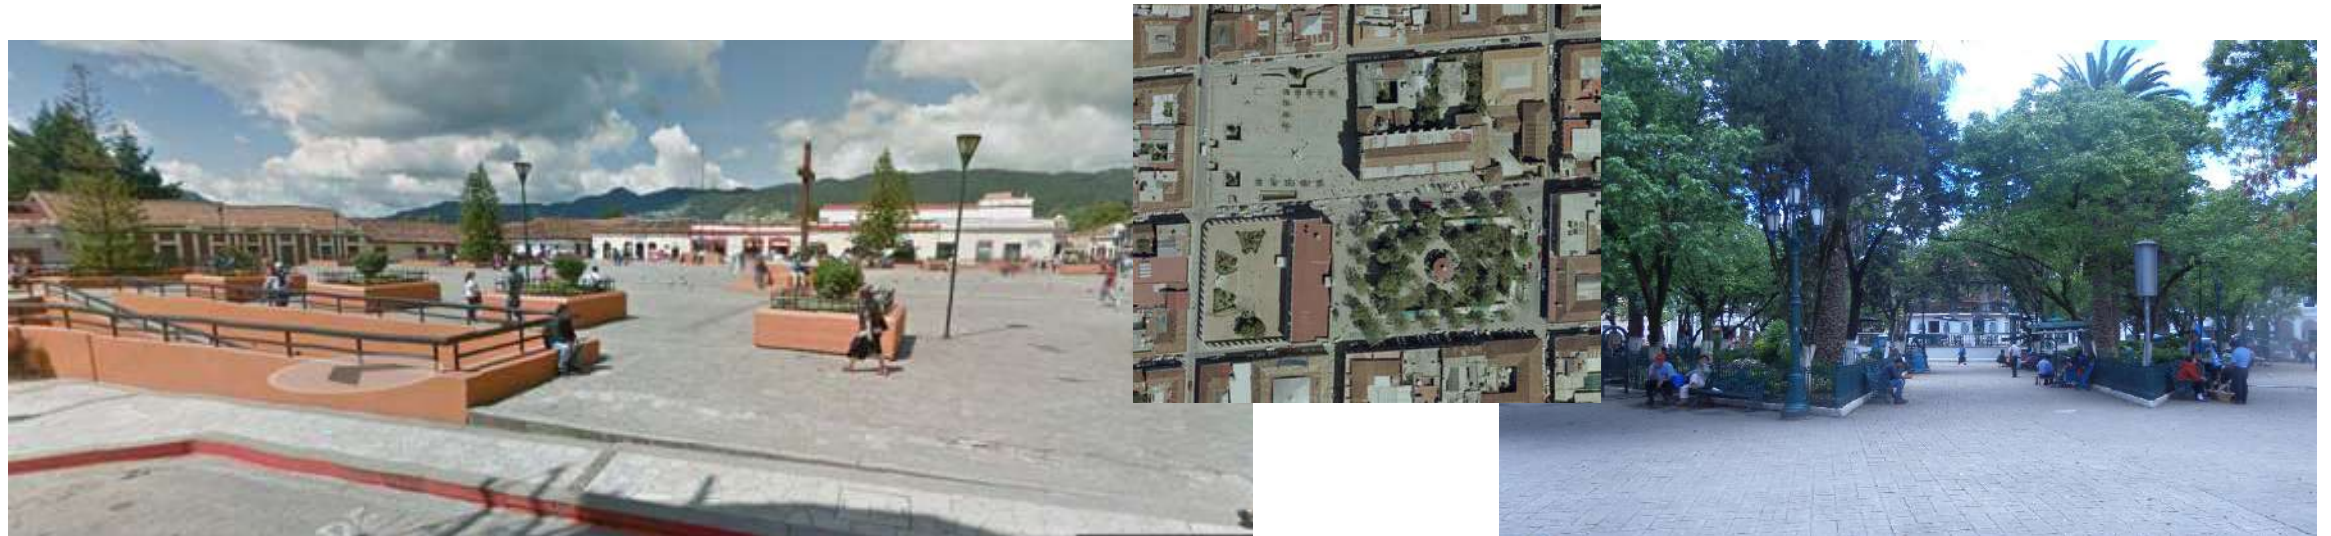
Latitud 16.44 (N) Longitud: -92.38 (W) Altitud: 2115 msnmClima: Cb s (x')i Templado isotermal no es tipo Ganges canícula.
